PROGRAM PRAC KONSERWATORSKICH

OBIEKT: KOŚCIÓŁ PARAFIALNY PW. ŚW. APOSTOŁÓW PIOTRA I PAWŁA W KUROWIE, GM. GOZDOWO, DIECEZJA PŁOCKA

PROGRAM ROBÓT BUDOWLANYCH

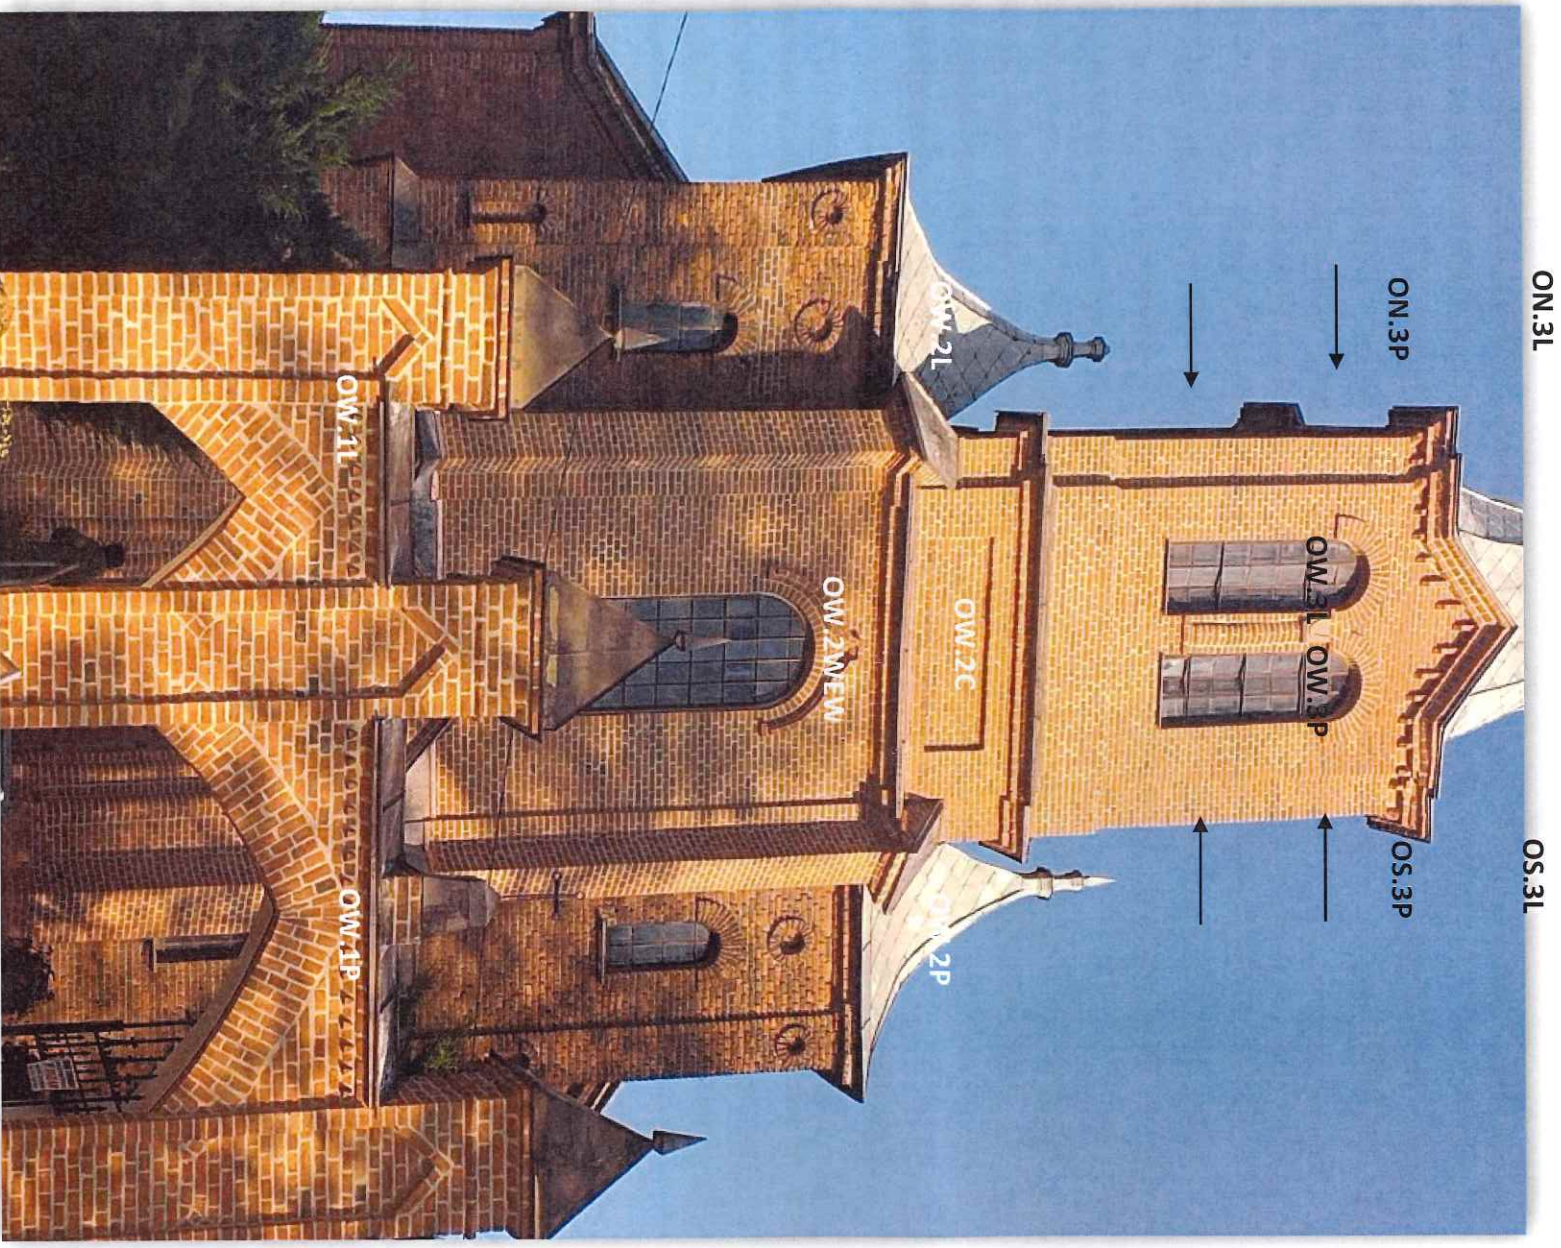
Stan techniczny wszystkich okien wieży jest bardzo zły. Konstrukcja stalowa z tukami kotowymi jest skorodowana i wypaczona świadcząca o braku sztywności całego układu konstrukcji okien a tym samym zagraża bezpieczeństwu zdrowiu osób i mienia – obecnie zabezpieczone przed utratą stateczności w związku z tym wymiana stolarki okiennej jest zasadna w trybie pilnym. Szyby w kilku oknach są popękane i co świadczy o nieszczelności i przenikanie opadów atmosferycznych do wnętrza kościoła powodując zawilgocenie konstrukcji ścian.

Fot. 1. Schemat oznaczeń okien do wymiany w części wieży kościoła. Widoczne wypaczone okna na 3 poziomie

Projekt zakłada całkowitą wymianę okien w wieży na wszystkich poziomach łącznie z wewnętrzny oknem na klatce schodowej wieży, ściany łączącej więź z kościołem. łącznie do wymiany przewidziano 12 sztuk okien o różnicowanych wymiarach z zamontowaniem uchylnych kwater z siłownikami tańcuchowymi zasilanymi z istniejącej instalacji elektrycznej.

Przewidziano okna o konstrukcji z profili stalowych ocynkowanych i malowanych proszkowo kolor RAL 7016 (antracyt) z szybami zespolonymi typu cathedral. Okna od strony zewnętrznej, na połączeniu z murem ceglany - uszczelnione taśmą LLBRUCK ILLMOD. Konstrukcja okien powinna przewidzieć późniejszy montaż witraży. Okno OW.2C o wymiarach 1,40x3,20m należy przewidzieć w środkowym kwartale na pełnej wysokości oraz poprzecznie na wysokości zaczynającego się łuku kołowego szyby w kolorze czerwonym tworzące krzyż nawiązujący do stanu istniejącego.

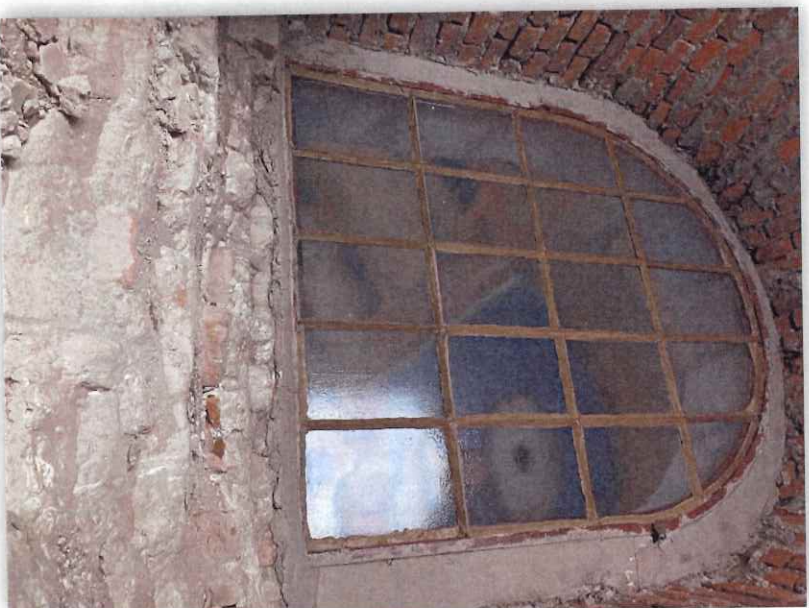
Fot. 2. Okno w wewnętrznej części kościoła widoczne ubytki konstrukcji - OW.2W EW

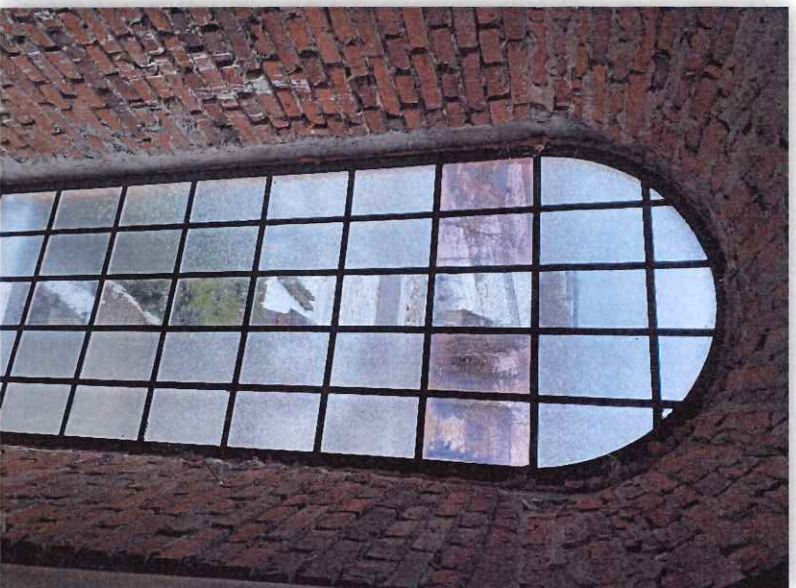
Fot. 3. Okno w centralnej części wieży - widoczny krzyż w kwartale okna - OW/2C

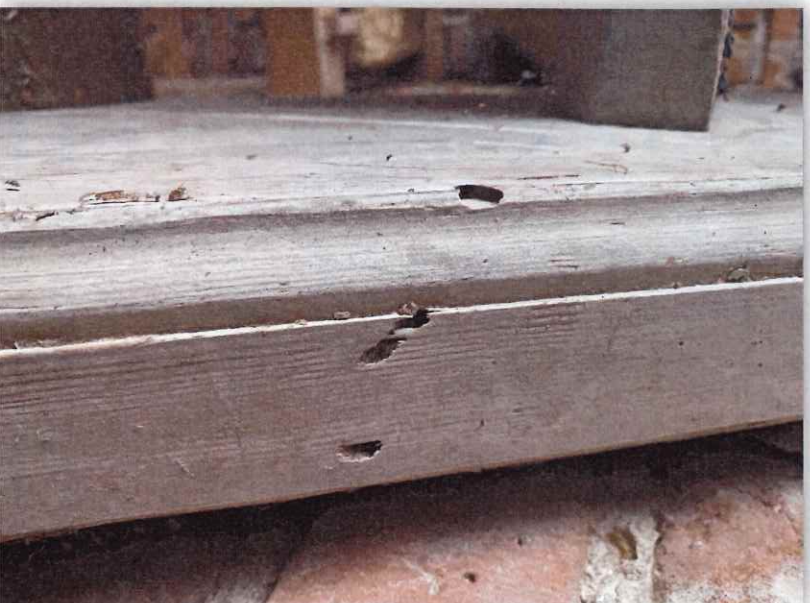
Konstrukcja klatki schodowej wykonana jest z drewna w znacznej części i porażona spuszczelam pospolitym (*hylotrypes bajulus*), widoczna lokalnie mączka świadcząca o bytowaniu szkodników technicznych drewna. Wejście na empore muzyczną stanowią schody drewniane drabiniaste policzkowe ze spocznikiem obniżonym w stosunku do wejścia na empore muzyczną -0,41m. Schody na empore muzyczną wraz ze spocznikiem jest wykonany na belkach drewnianych osadzonym w gniazdach ścian wraz z barierką zostały przewidziane do poddania pracom konserwatorskim, z zachowaniem jak największej ilości elementów oryginalnych oraz wymianą na nowe elementy, które bezwzględnie nie nadają się do poddania pracom konserwatorskim. Pozostałe

Fot. 4. Policzek schodów prowadzący na empre z widocznym porażeniem przez spuszczała pospo-
litego (*hylotrupes bajulus*)

Schody na emporę wraz ze spocznikiem na belkach drewnianych osadzonym w ścianach wraz z barierką przewidziano do poddania pracom konserwatorskim, z zachowaniem jak największej ilości elementów oryginalnych oraz wymianą na nowe elementów, które bezwzględnie nie nadają się do poddania pracom konserwatorskim. Pozostałe elementy schodów wraz ze spocznikami prowadzące na wyższe poziomy wieży kościoła należy ociosać i zabezpieczyć środkami grzybo i ogniochronnymi do NRO

Do poziomu empory przewidziano konserwację i częściową wymianę schodów, barierek oraz stropu prowadzącego na i nad empore. Wszystkie elementy schodów (policzki, przednoźki oraz barierki) wykonać z przekrojów tożsamych jak pierwotnie. Należy wykonać nowy wąż nad pozostałe poziomy stropów wieży.

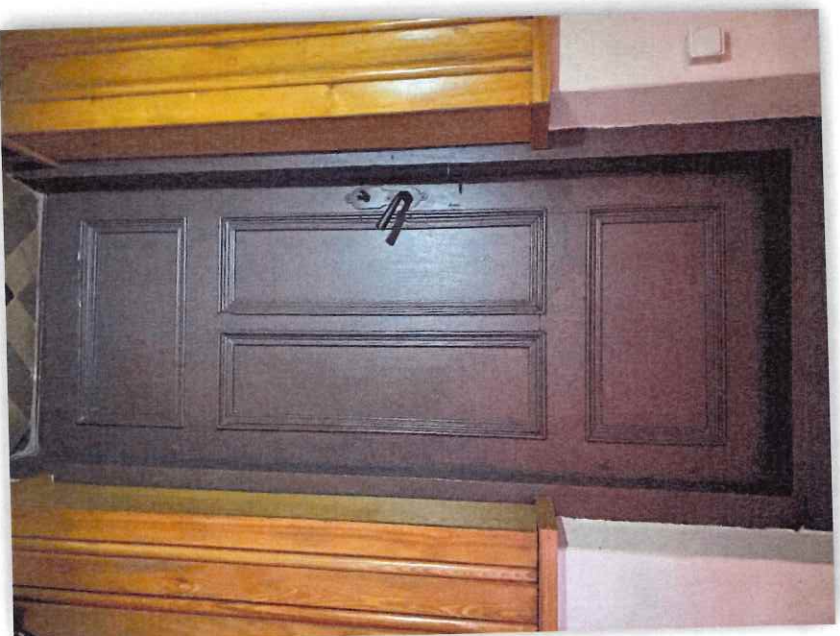
Drzwi wewnętrzne w kruchościach i wejściowych na empory są porażone uszkodnikami technicznymi drewna spuszczelam pospolitym (*hylotrypes bajulus*) oraz tykotka pstrego (*xestobium rufovillosum*) zostały przewidziane do konserwacji. Konserwacja konstrukcji stolarki, poprawa stanu technicznego drzwi winna być przeprowadzona z jednoczesnym przywróceniem pierwotnych walorów architektonicznych, detalu stolarki sposobu wykończenia i kolorystyki.

Fot. 5. Drzwi kruchty prowadzące na empore

Do konserwacji ze względu na ich zły stan techniczny i porażenie owadami zakwalifikowano prace konserwatorskie 4 drzwi wewnętrznych: w kruchościach 2 sztuki oraz wejściowych na emporę muzyczną 2 sztuki.

Stolarka drzwiowa poddana zostanie pracom konserwatorskim. Zakłada się jej przywrócenie właściwego odbioru estetycznego. Na czas prac zostanie ona zdemontowana i poddana właściwej obróbce. Głównym założeniem prac jest usunięcie przemałowań olejnych oraz zatrzymanie degradacji drewna. Partie przewidziane do rekonstrukcji uzupełnione zostaną flekami z drewna odpowiadającego materiałowi z którego wykonano drzwi. W tym celu zastosowane zostaną także kity z mączki drzewnej. Istotne staną się uregulowanie zawiasów, odczyszczenie elementów okuć, klamki proponuje się zabezpieczyć powłoką lakieru bezbarwnego

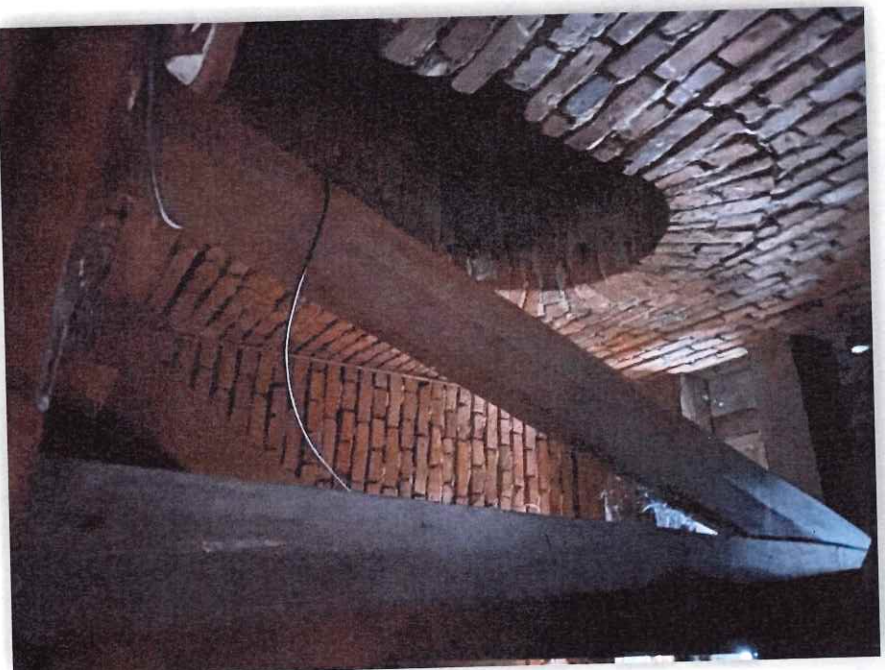
Fot. 6. Widok na wyższą część wieży kościoła wraz z wejściem na poddasze

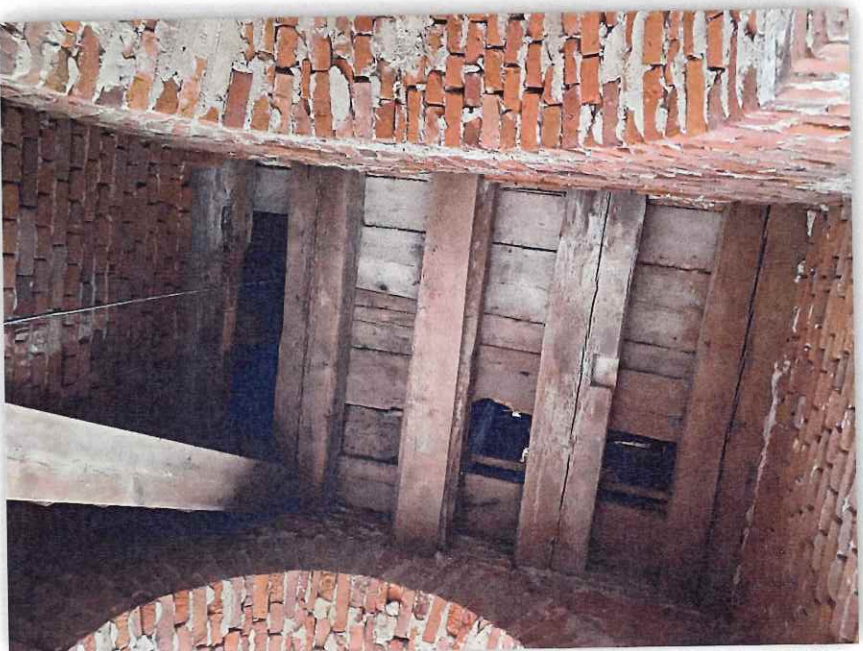
Fot. 7. Widok porażonego stropu drewnianego nad oknem OW.2C

Pozostałe elementy schodów i stropów prowadzących na wyższe poziomy wieży ze względu na swoje przewymiarowane przekroje w miejscach porażenia przez owady należy oczyścić i zaimpregnować. Elementy znacząco porażone należy wymienić. Pod deski drewniane na spoczniku przed wejściem na empore przewidzieć montaż izolacji akustycznej.
